Innovative Methoden der Bauwerksprüfung am Beispiel integrierter Untersuchungen an Stauanlagen der Talsperre Saidenbach

Richard Stanulla¹, Steffen Hein², Christian Schmutterer³, Judy Adamek¹

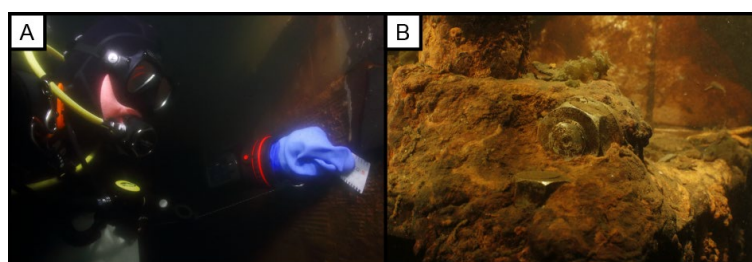
Abbildung 2: A – Wissenschaftlicher Taucher bei der Erhebung von Rissdaten. B – Typisches Schadensbild zur Korrosion an Stahlwasserbauteilen.
